STRONA TYTUŁOWA EKSPERTYZY KONSTRUKCYJNEJ	
	KINO TĘCZA	
	K O D	S T A D I U M
	2301 T3EK/4	EKSPERTYZA KONSTRUKCYJNA
ZESPÓŁ AUTORSKI PROJEKTANTÓW		ZAKRES OPRACOWANIA
mgr inż. Marcin Strózik upr. bud. 1087/Lb/90		EKSPERTYZA STANU KONSTRUKCJI I ELEMENTÓW BUDYNKU Z UWZGLĘDNIENIEM STANU PODŁOŻA GRUNTOWEGO
DATA OPRACOWANIA	31.04.2023	INDEKS A <b>EGZ. 1</b>

NAZWA ZAMIEZRENIA BUDOWLANEGO	PRZEBUDOWA I REMONT BUDYNKU PRZY UL. PAWŁA SUZINA 6 – KINO TĘCZA
ADRES OBIEKTU BUDOWLANEGO	UL PAWŁA SUZINA 6 , 01- 586 DZ.ŻOLIBORZ, WARSZAWA
POZOSTAŁE DANE ADRESOWE	DZ.NR 47/1, identyfikator 146519_8.0107.47/1, OBREB 7-01-07 ,DZ.NR 47/2(fragment), identyfikator, 146519_8.0107.32/1,OBREB 7-01-07,
KATEGORIA OBIEKTU BUDOWLANEGO	IX
INWESTOR	CENTRUM KULTURY FILMOWEJ IM.ANDRZEJA WAJDY UL.SZPITALNA 18,00-031 WARSZAWA
Ten projekt jest chroniony prawem autorskim. Zmianie, kopiowanie i przekazywanie go osobom trzecim bez zgody autorów jest prawnie zabronione.

# **OPIS DO EKSPERTYZY STANU KONSTRUKCJI I ELEMENTÓW BUDYNKU Z UWZGLĘDNIENIEM STANU PODŁOŻA GRUNTOWEGO**

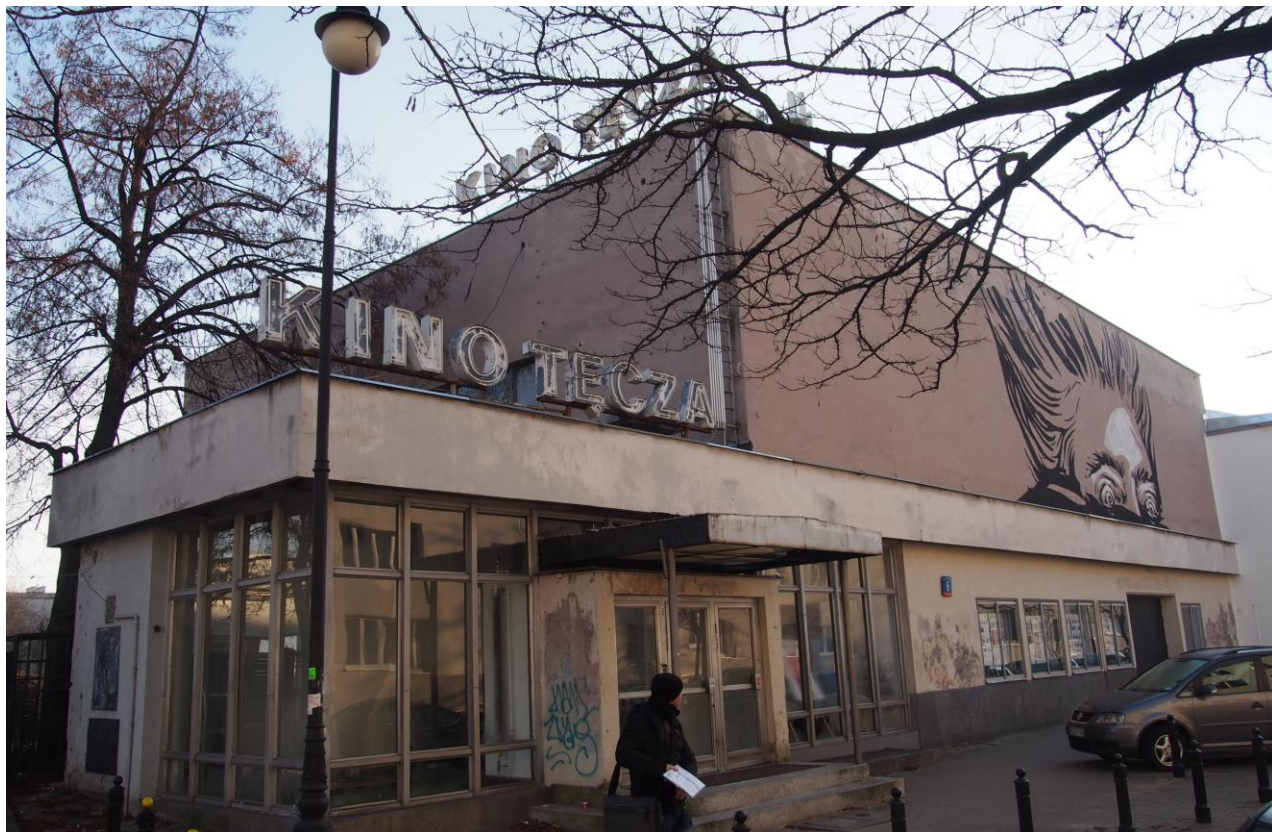
Fot. 1 elewacja frontowa /zachodnia/

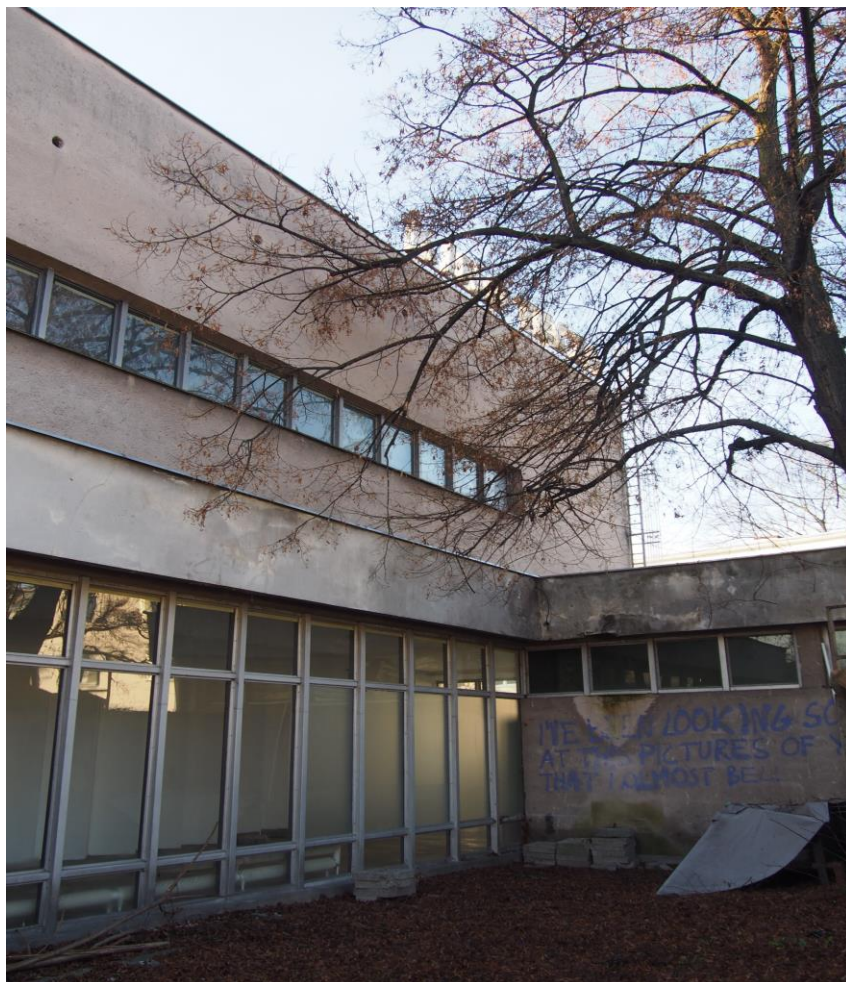
Fot. 2 elewacja południowa /północna/

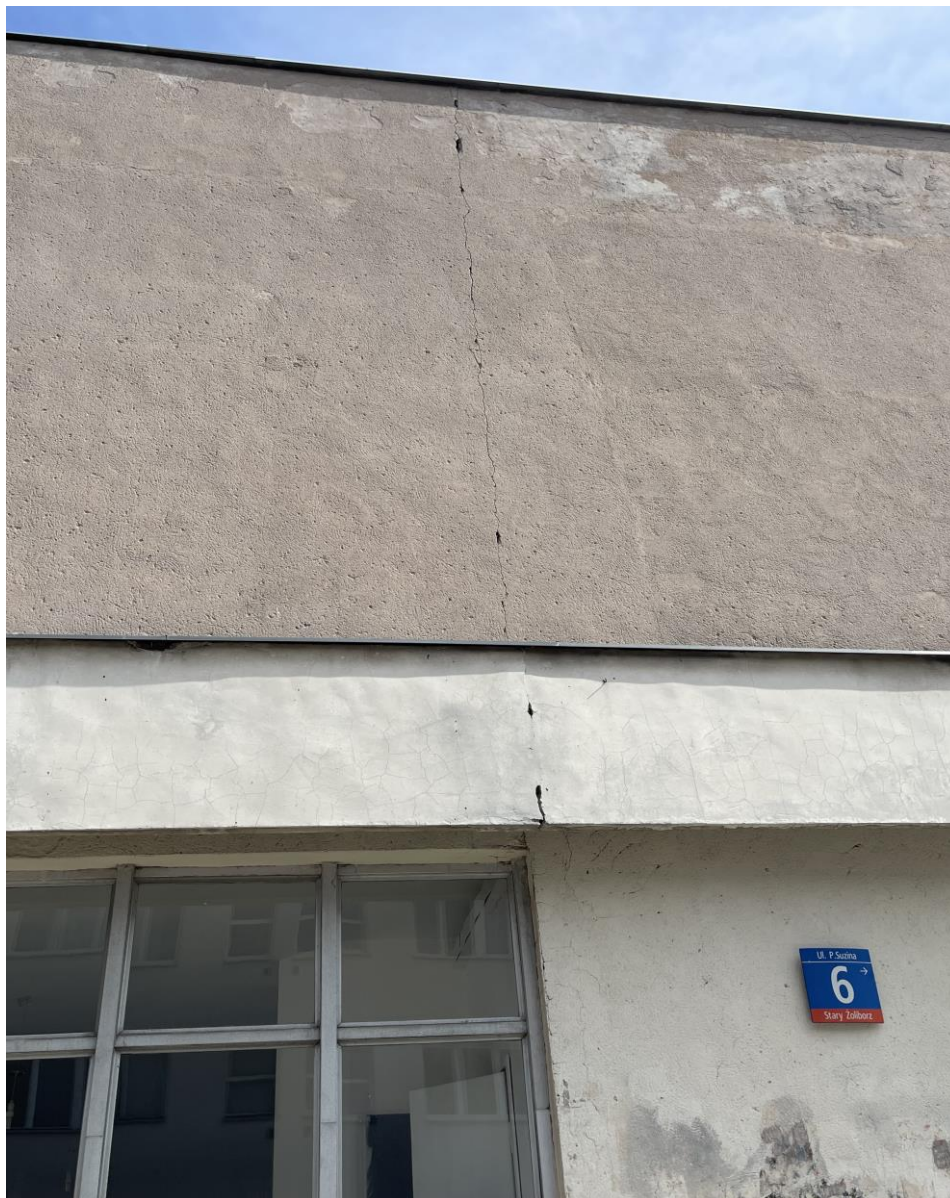
Ściany kondygnacji nadziemnych grubości  $25 \div 78$  cm murowane z cegły ceramicznej pełnej oraz gazobetonu na zaprawie cementowo-wapiennej. Ściany w kondygnacjach parteru, piętra oraz ściany kolankowe poddasza są w dobrym stanie technicznym. Na ścianie zewnętrznej od strony zachodniej zaobserwowano pęknięcie w układzie pionowym. Spowodowane jest to różnicą w sztywności ściany podłużnej sali kinowej oraz ściany zaplecza, murowanej na podciągu żelbetowym. (fot.3). Naprawa tych uszkodzeń powinna polegać na wykonaniu wzmocnień klamrami stalowymi.

Fot. 3 zarysowana ściana od strony zachodniej

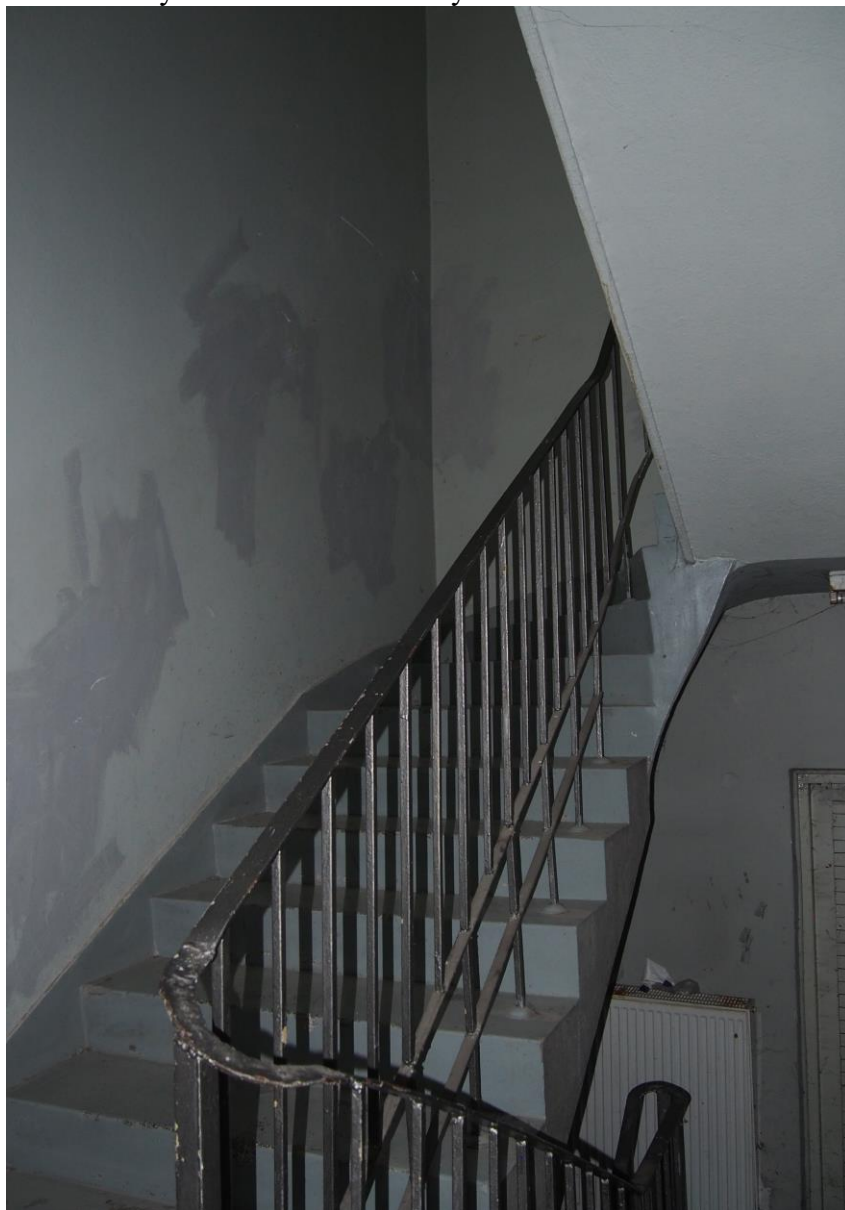
W zachodniej części budynku znajduje się klatka schodowa biegnąca z piwnicy na piętro. Istniejące schody żelbetowe są w dobrym stanie technicznym jednak ze względu na zmianę układu funkcjonalnego budynku przewiduje się rozebranie istniejących schodów i części ścian klatki schodowej. Przewiduje się wykonanie nowych schodów żelbetowych.

Fot. 4 klatka schodowa

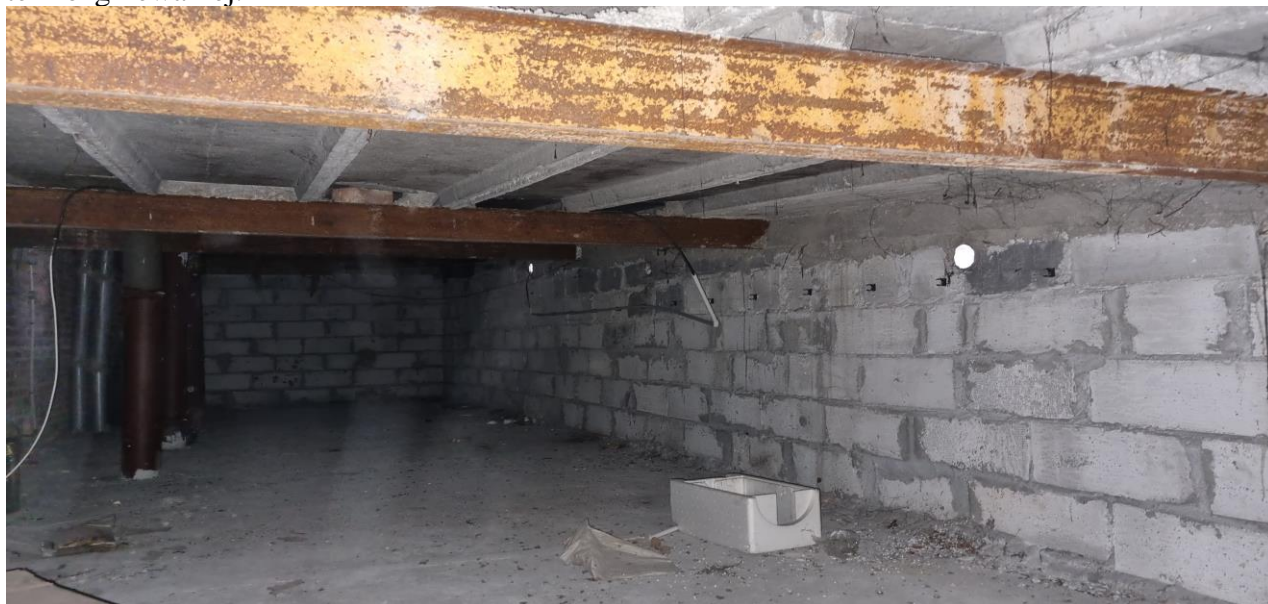
Stropodach nad częścią zapleczową z płyt dachowych korytkowych opartych na ściankach dachowych oraz na belkach stalowych z dwuteowników walcowanych (Fot.6).. Na płytkach dachowych szlichta cementowa i pokrycie z papy asfaltowej termozgrzewalnej.

Fot.6 stropodach nad częścią zapleczową
